Seminár pre oprávnené osoby emisnej kontroly

Výkon odborného dozoru v roku 2023

Legislatívne zmeny k výkonu odborného dozoru platné od roku 2023

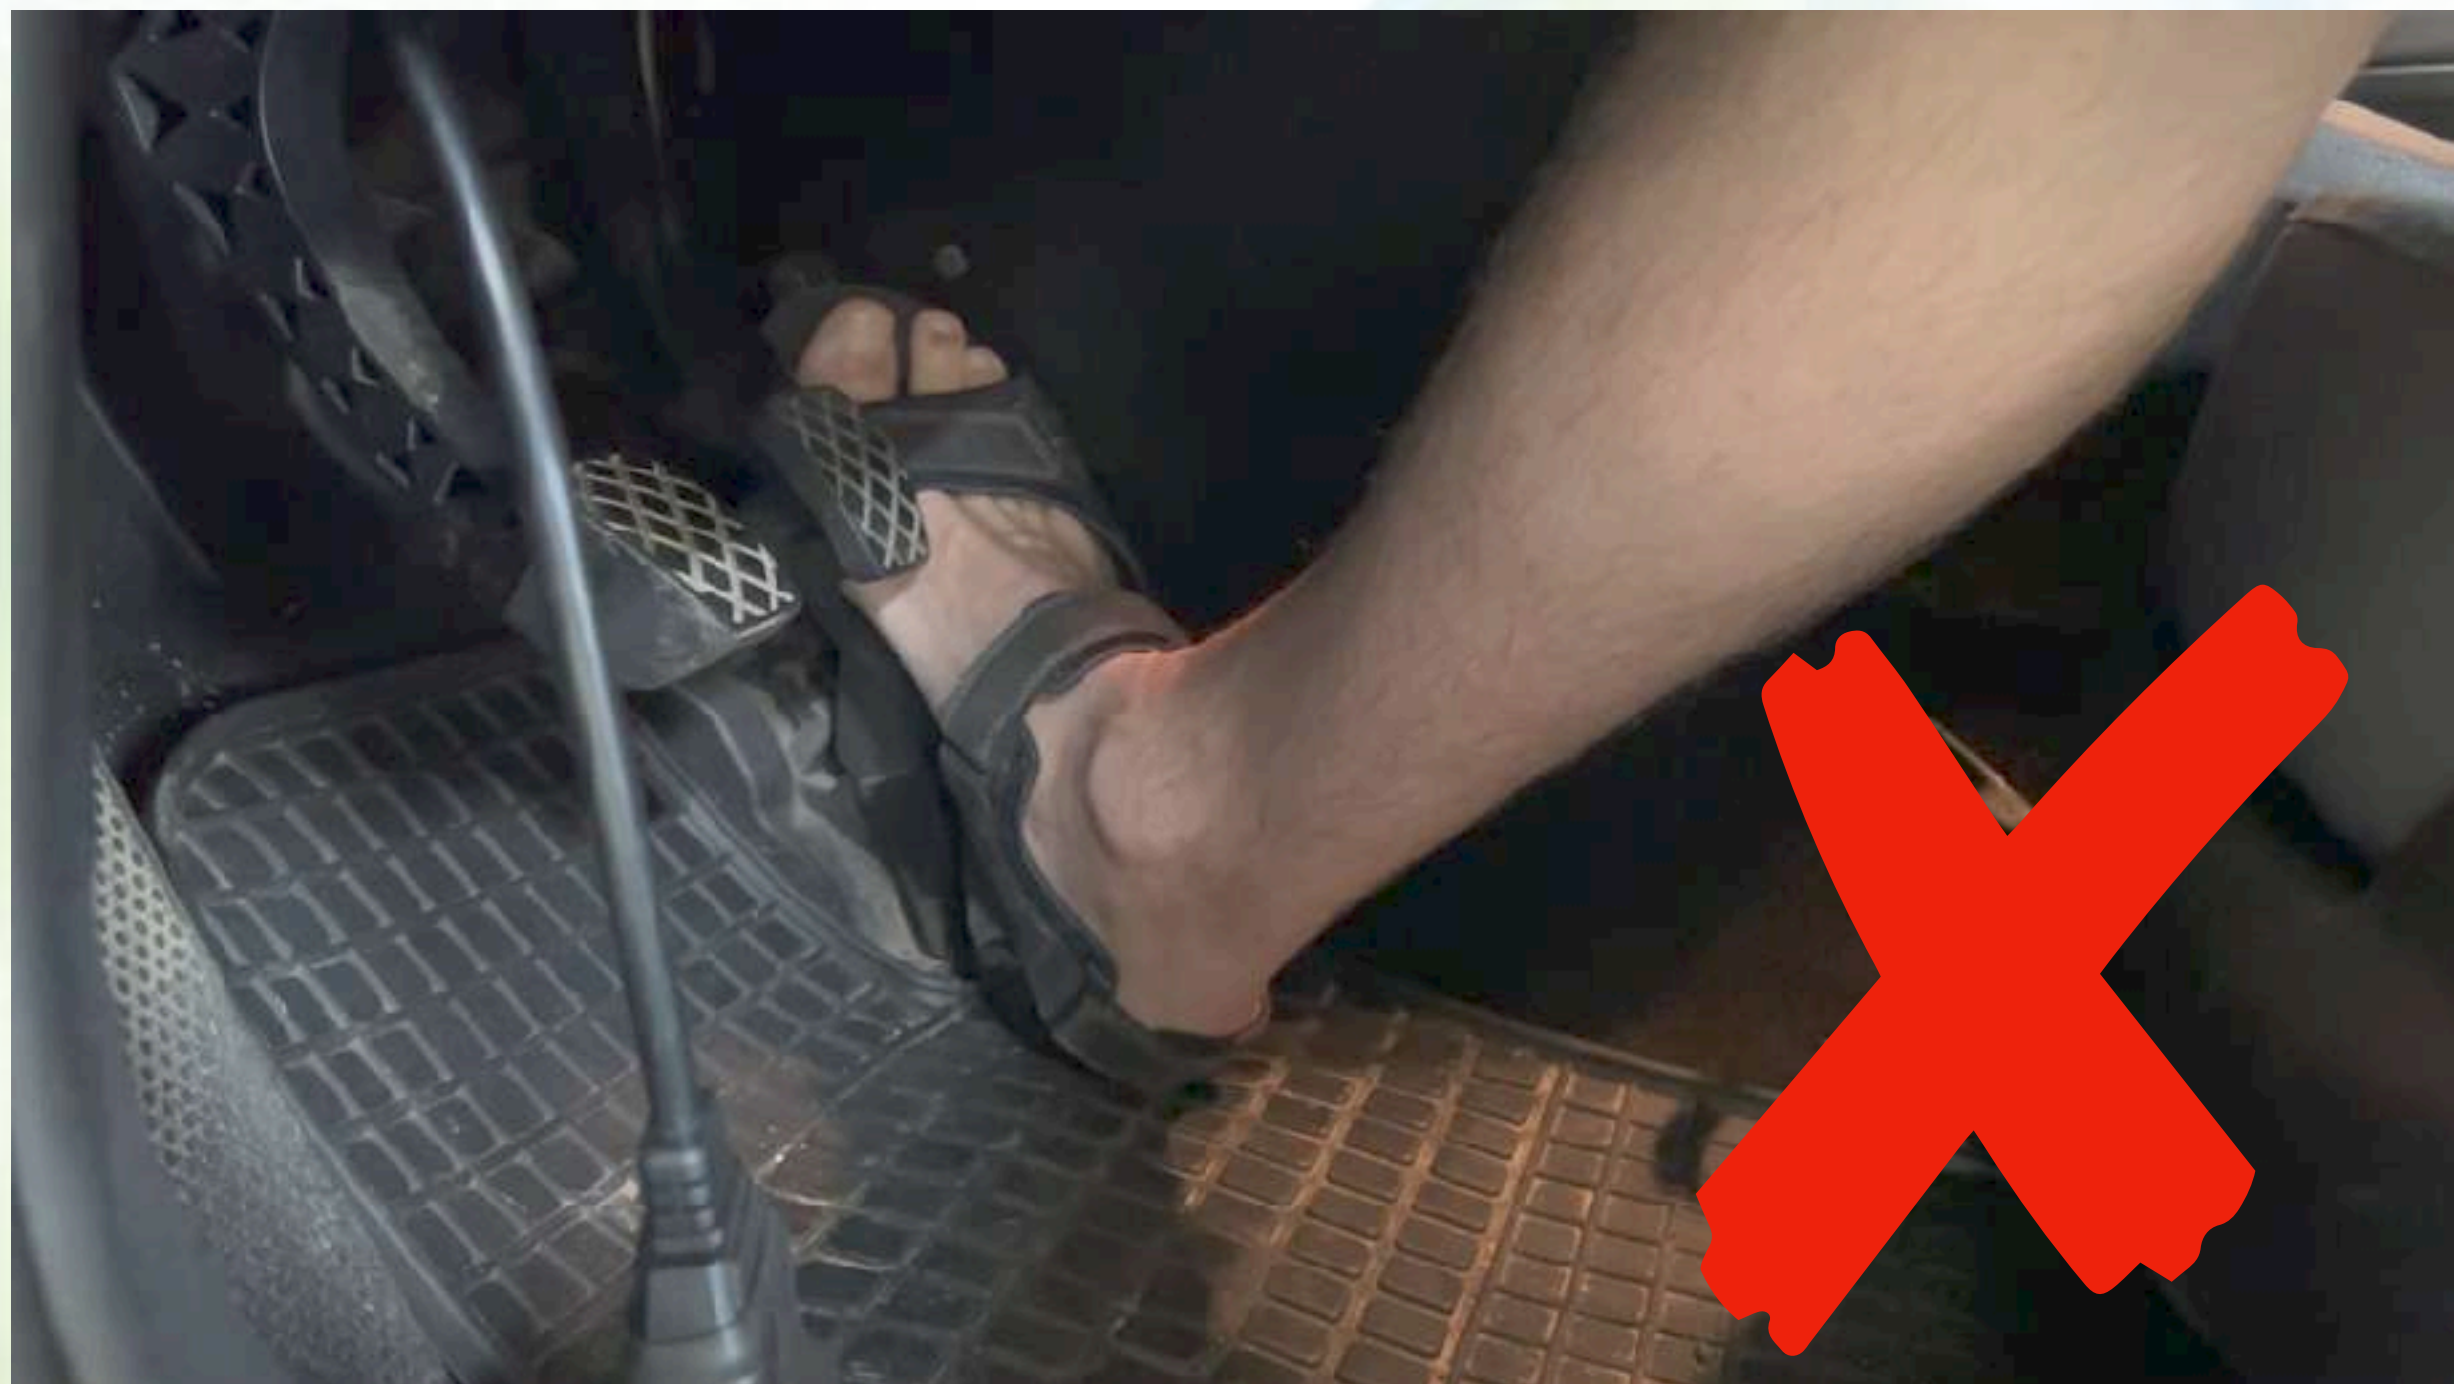
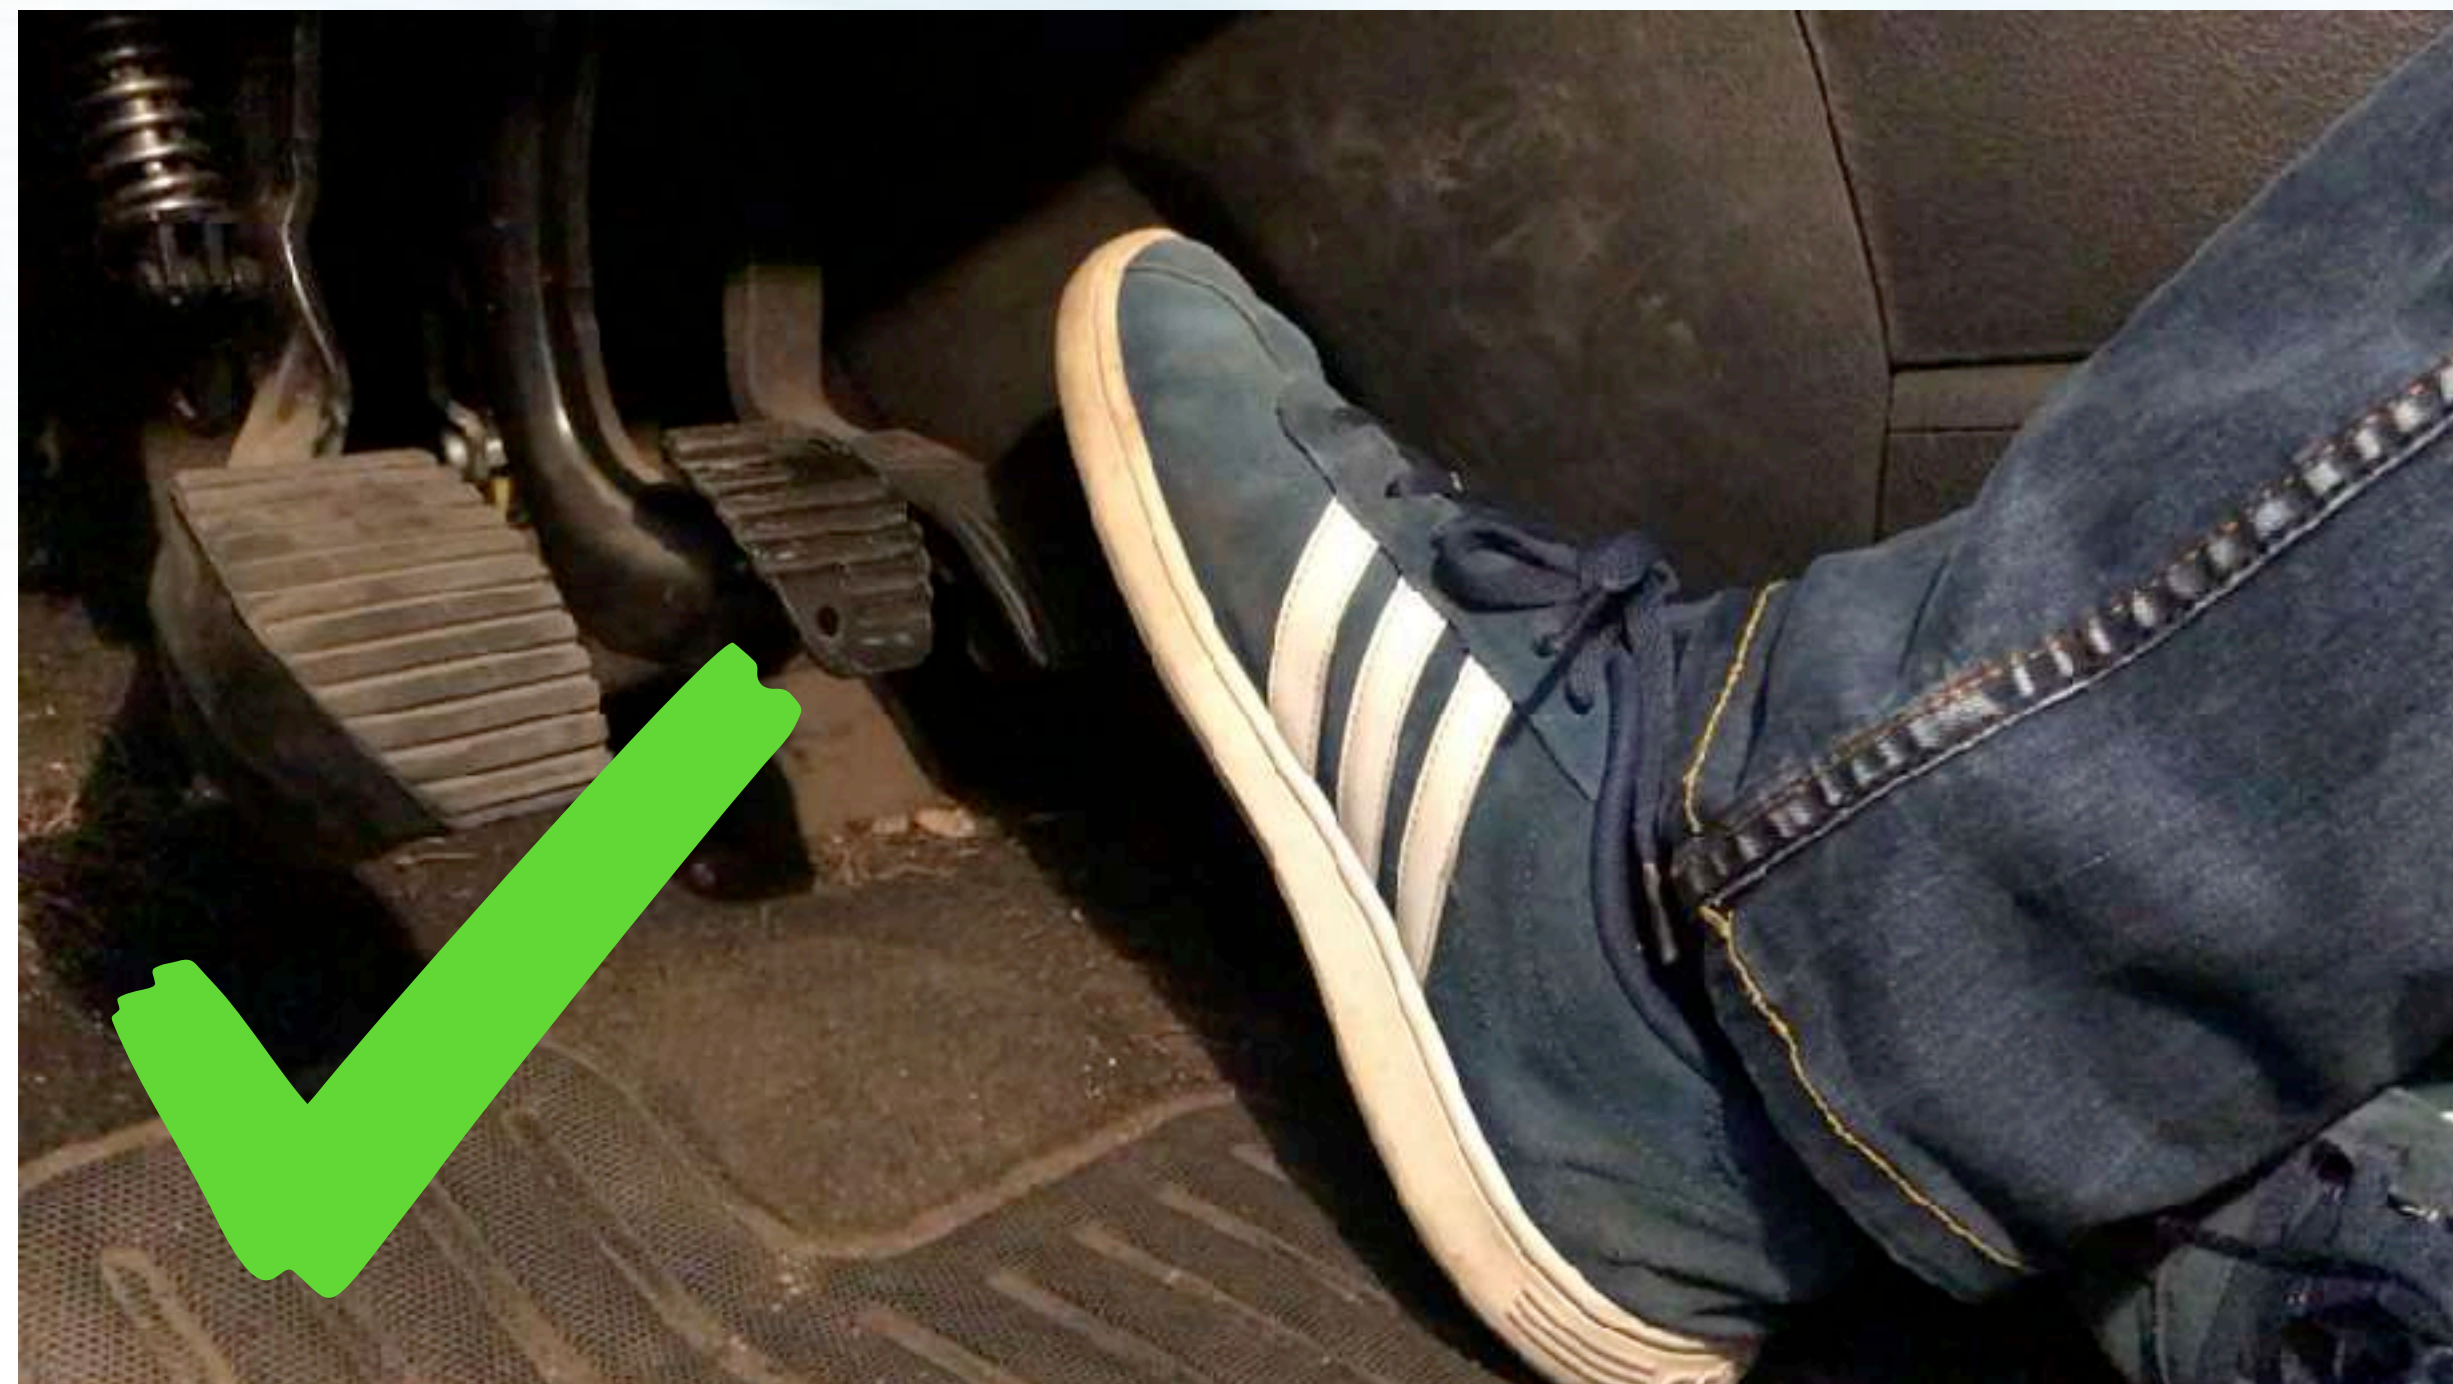
- **Povinnosť pri vykonávaní merania emisií vozidiel so vznetovým motorom riadiť sa pokynmi meracieho zariadenia. **Platné od 2.12.2023****
(po výzve meracieho zariadenia sa stlačí pedál akcelerátora čo najrýchlejšie (max. za 1 sekundu) z voľnobežnej polohy do polohy maximálnej dávky paliva (na podlahu) a uvoľní sa až po dosiahnutí maximálnych otáčok, ich zaznamenaní meracím zariadením a po výzve meracieho zariadenia na uvoľnenie pedálu akcelerátora).

- Technik vyhotovuje snímku celého prístrojového panelu vozidla pri naštartovanom motore a skontroluje ich čitateľnosť v IS. **Platné od 1.3.2023**

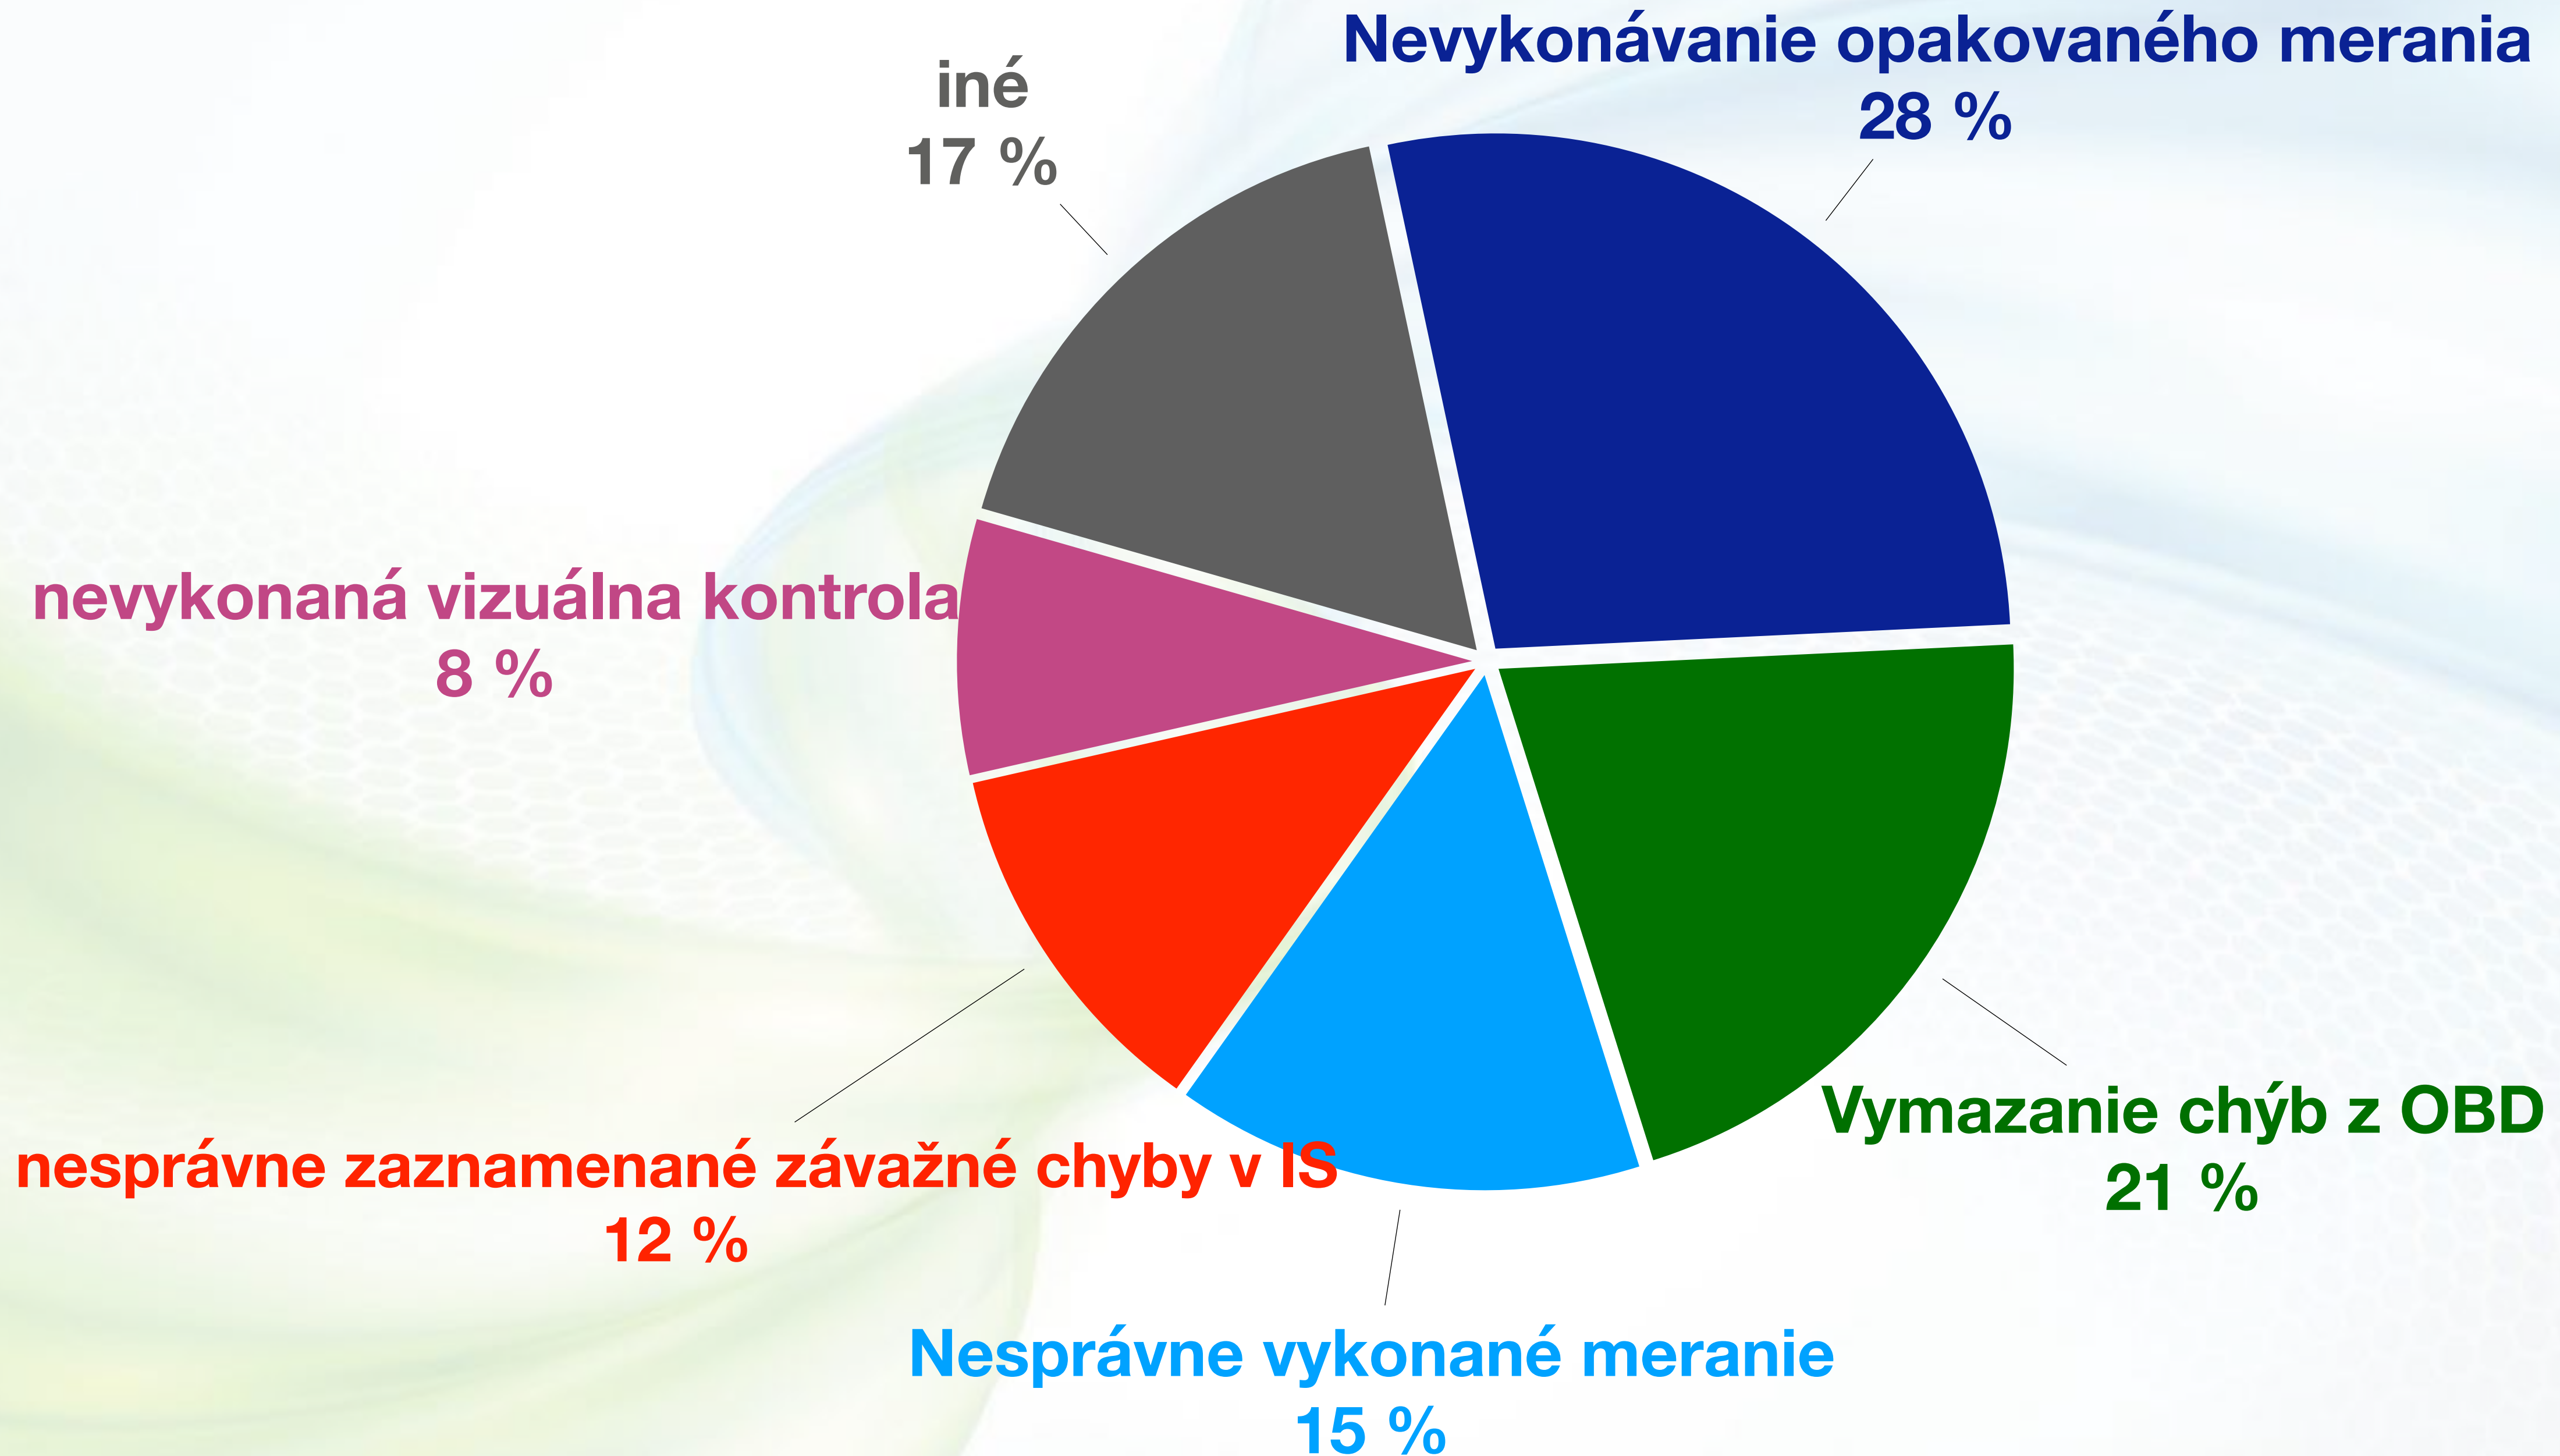
Nevykonanie opakovaného merania (doplnkové parametre mimo rozsah)

Namerané hodnoty: **NEVYHOVUJE - B**

VIN/CIN/CVN:	Kódy chýb:	5,8800; 11,2700; 1,3600	
Ďalšie záznamy PEK: Kódy chýb [#]: 8.2.1.2.SK.6-B: CO2, O2 a ? pri voľnobehu mimo stanovený rozsah Doplnkové parametre: O2[%]: 5,8800 < , 0,5000>; CO2[%]: 11,2700 <14,0000 , >; Lambda[-]: 1,3600 <0,9700 , 1,0300>

Ak sú vykonané 2 merania, povinnosť odoslať do IS a archivovať záznam z oboch meraní

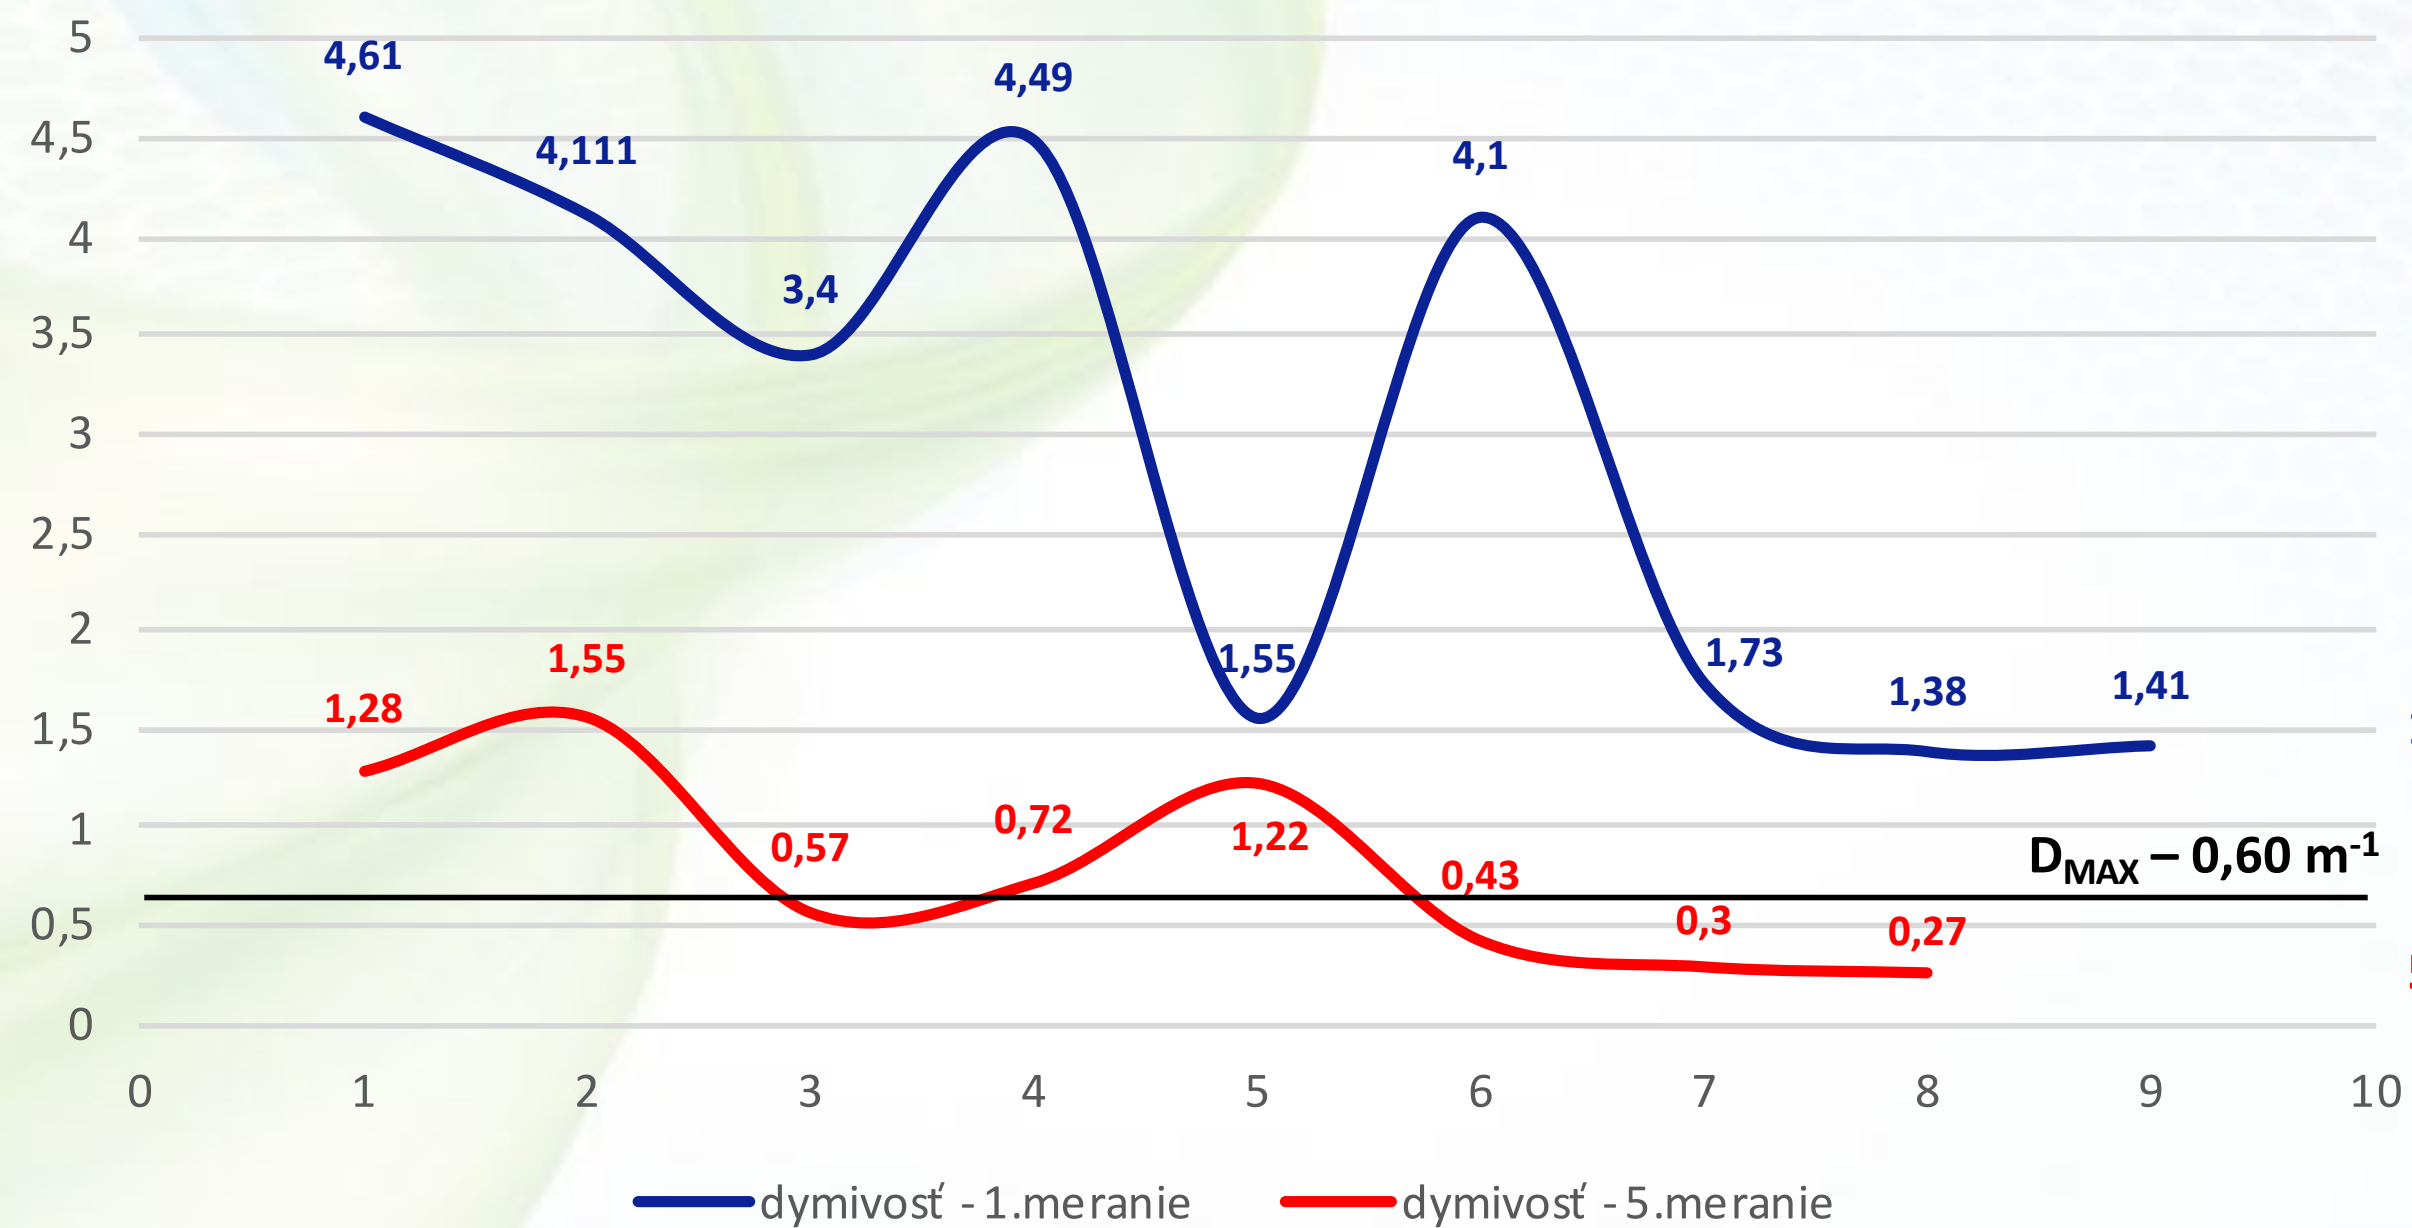
hodnota dymivosti D (m⁻¹)

1. meranie D – 1,51 m⁻¹

5. meranie D – 0,33 m⁻¹

Nesprávne vykonanie merania emisií

⇒ úmyselné ovplyvnenie výsledku EK

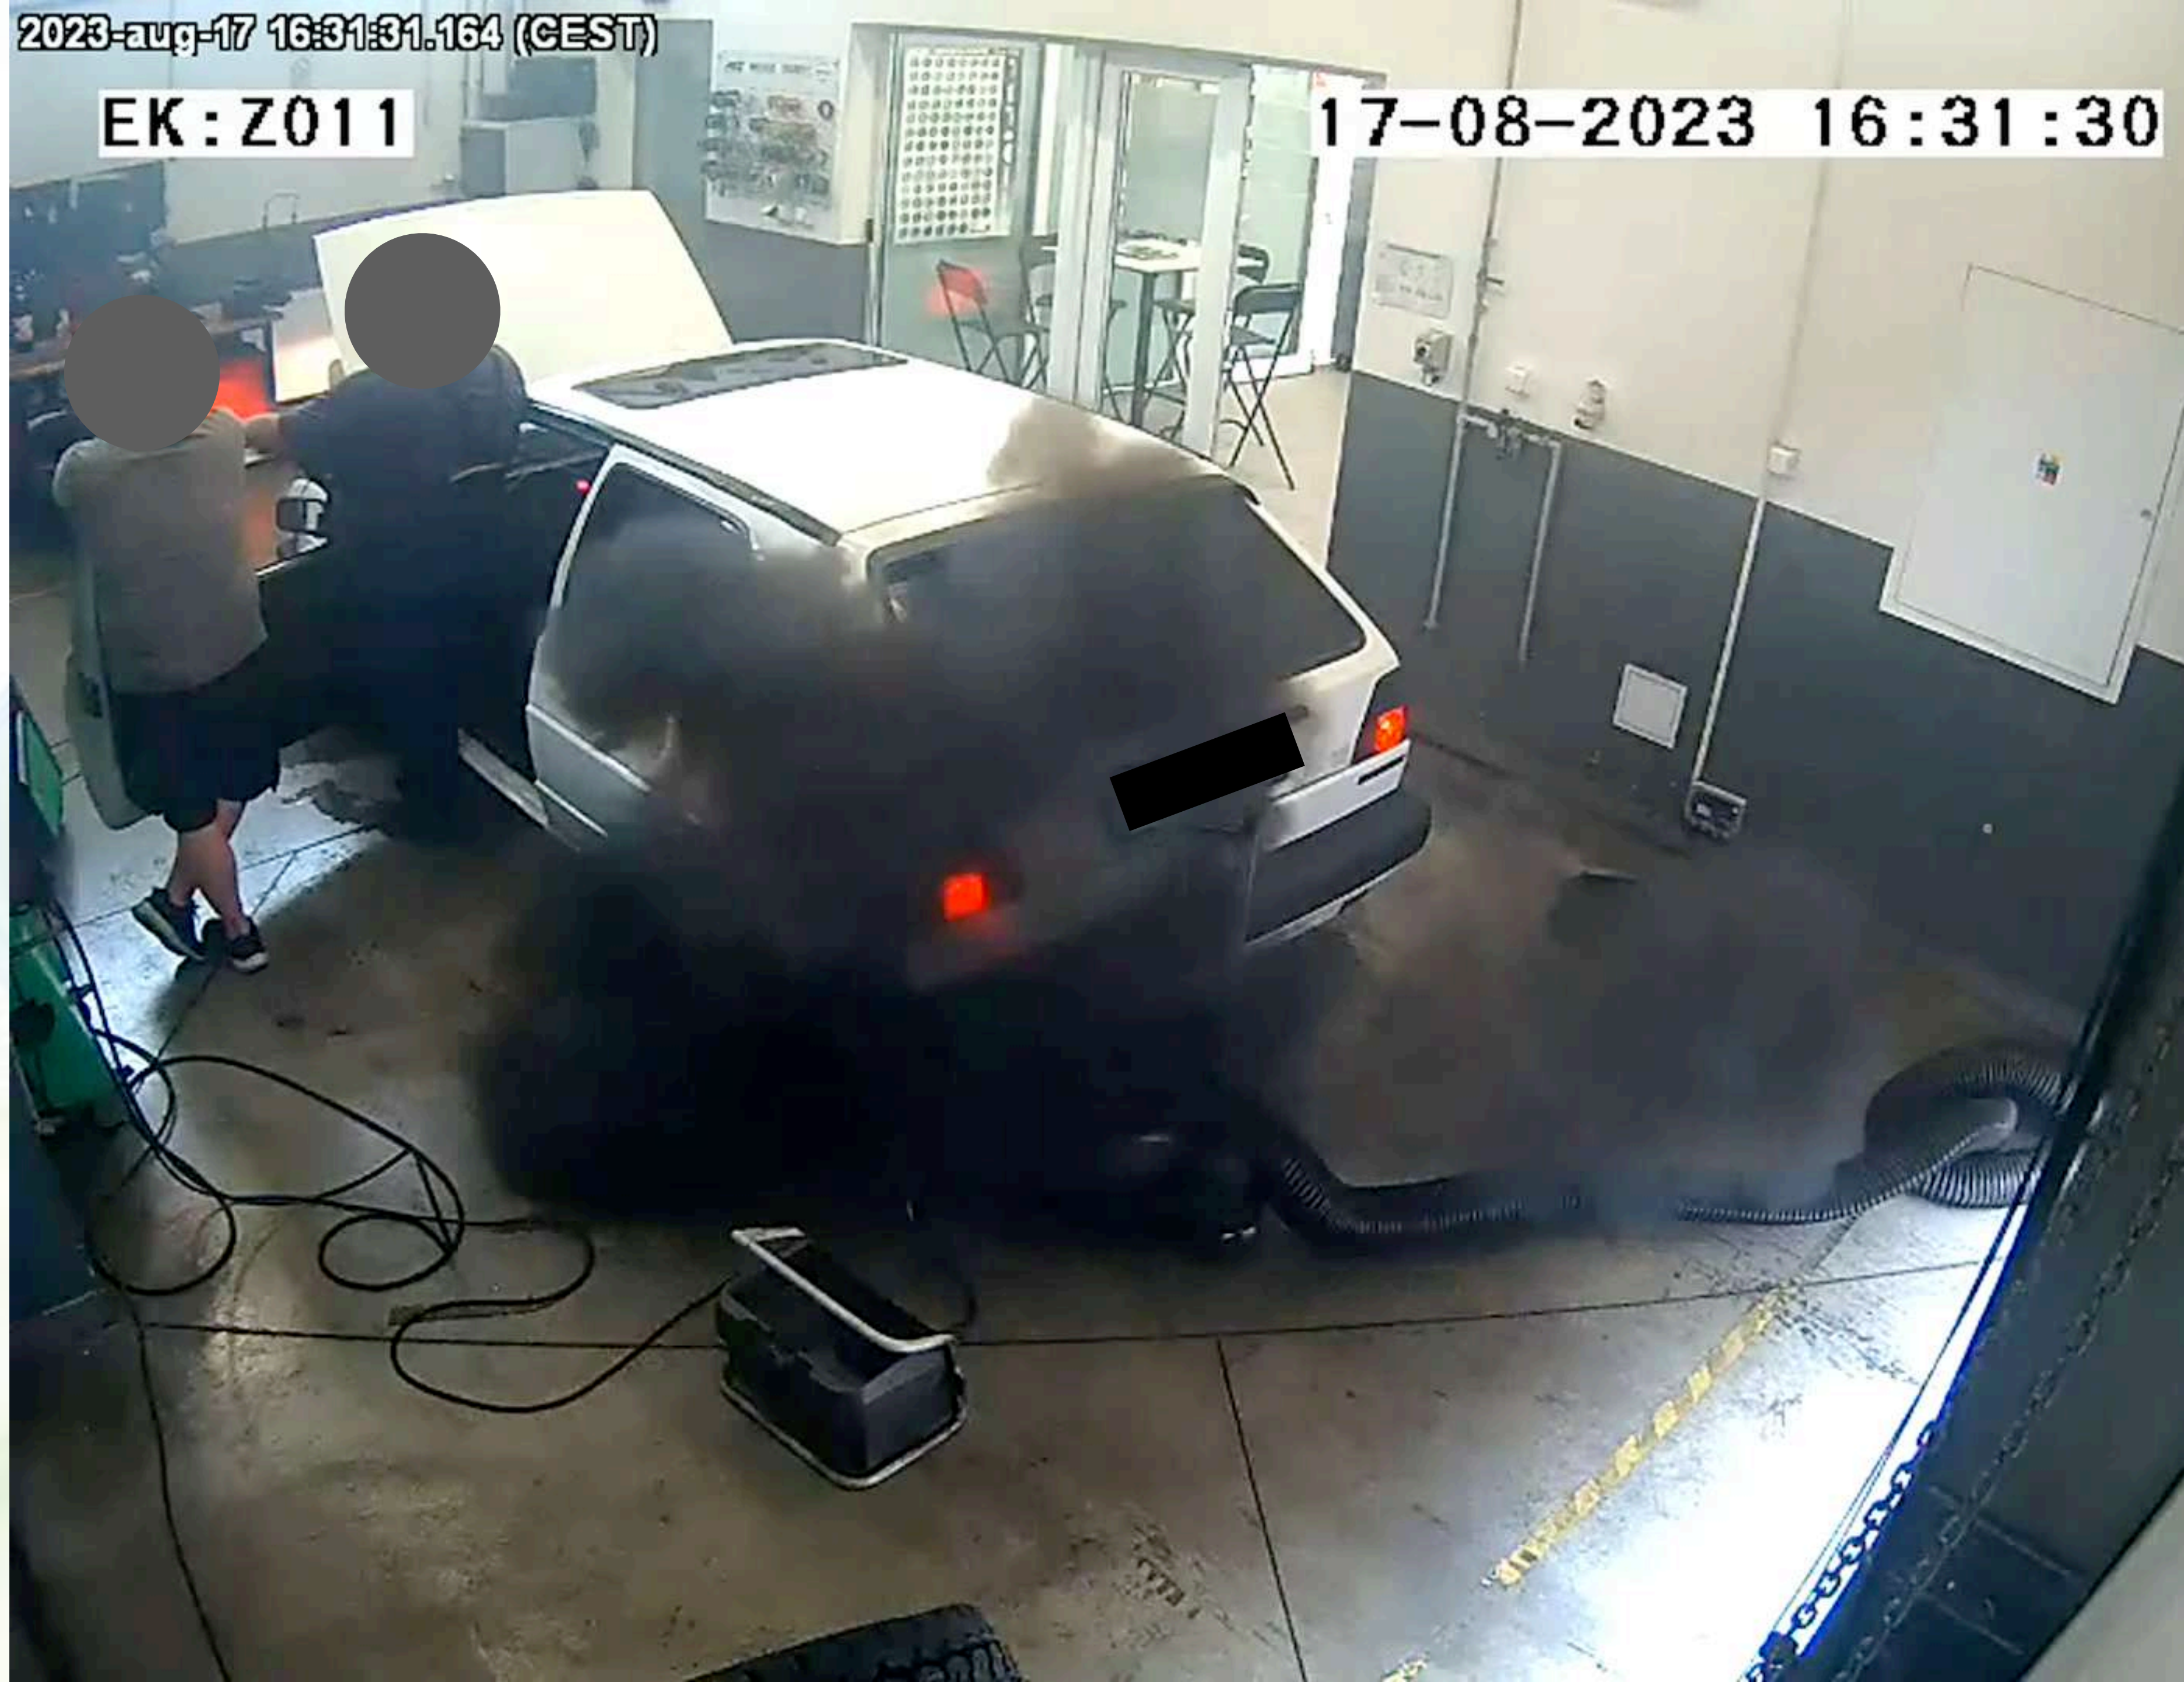
**Nariadená EK po
vzhliadnutí videa**

“Nameraná” dymivosť 0,14 m⁻¹

⇒ VYRADENIE VOZIDLA z EVO

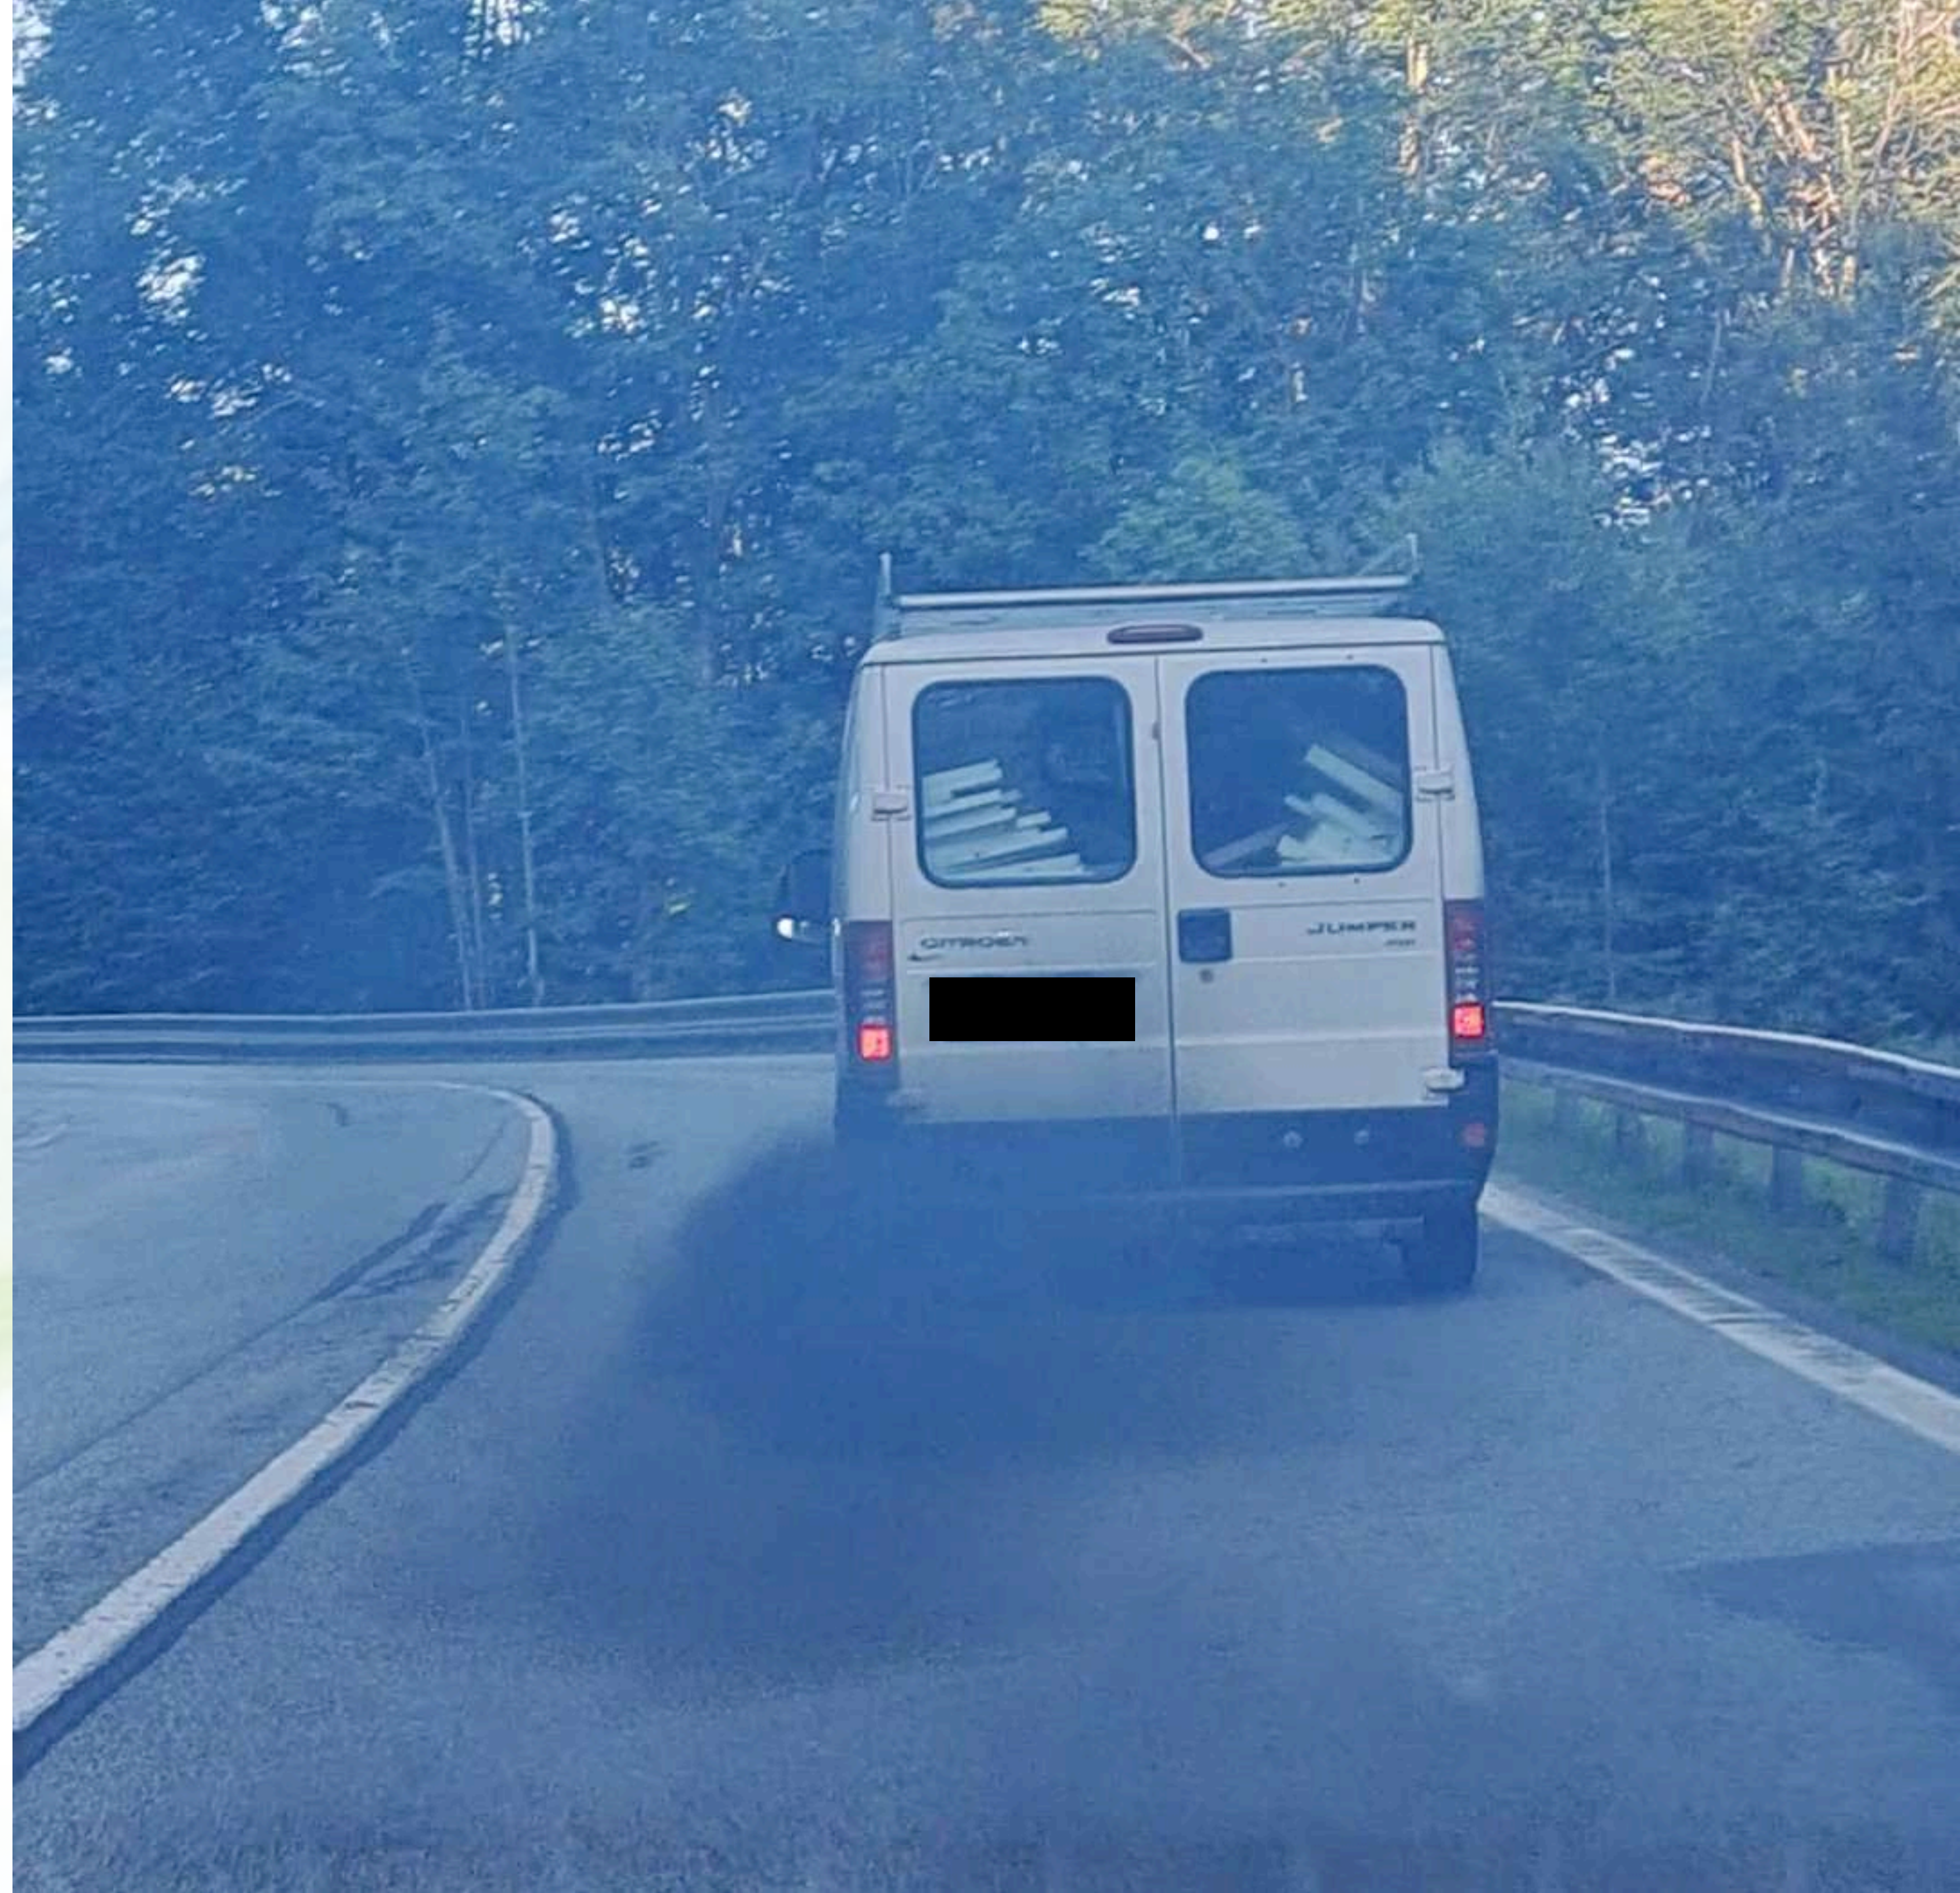
Nariadená EK na základe podnetu prevádzkovateľa

Nameraná dymivosť počas pôvodnej EK 0,91 m⁻¹
Nameraná dymivosť počas nariadenej EK 0,68 m⁻¹
