Seminár pre oprávnené osoby emisnej kontroly

Výkon odborného dozoru v roku 2023

Legislatívne zmeny k výkonu odborného dozoru platné od roku 2023

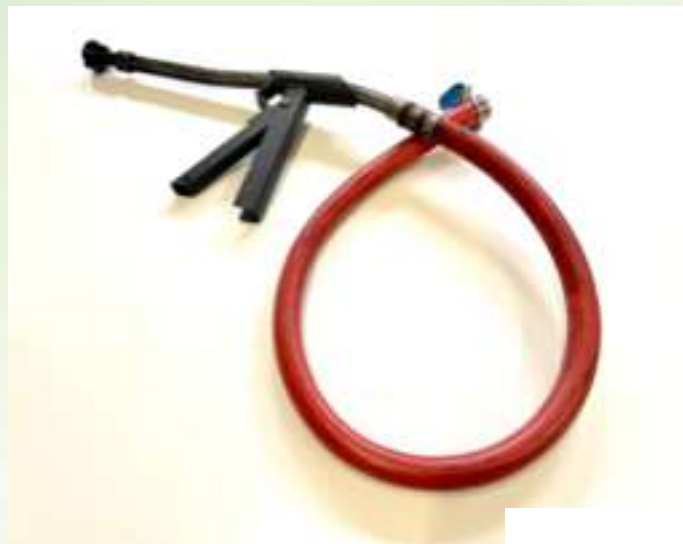
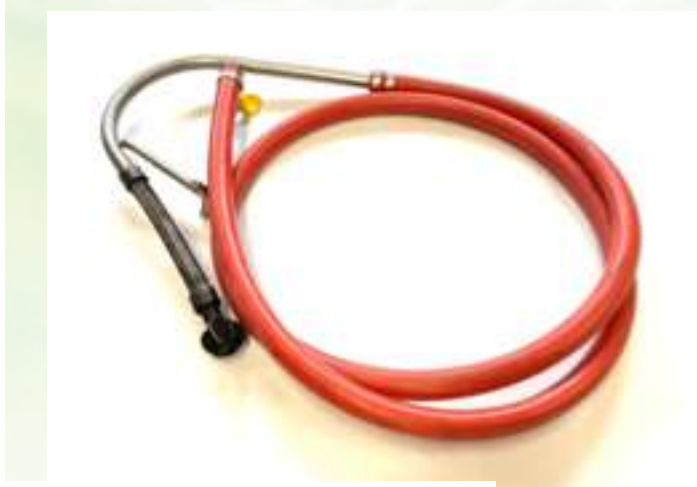
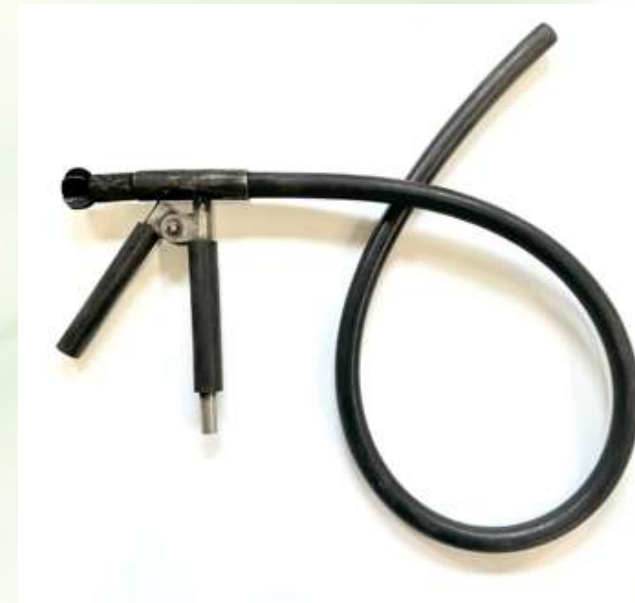
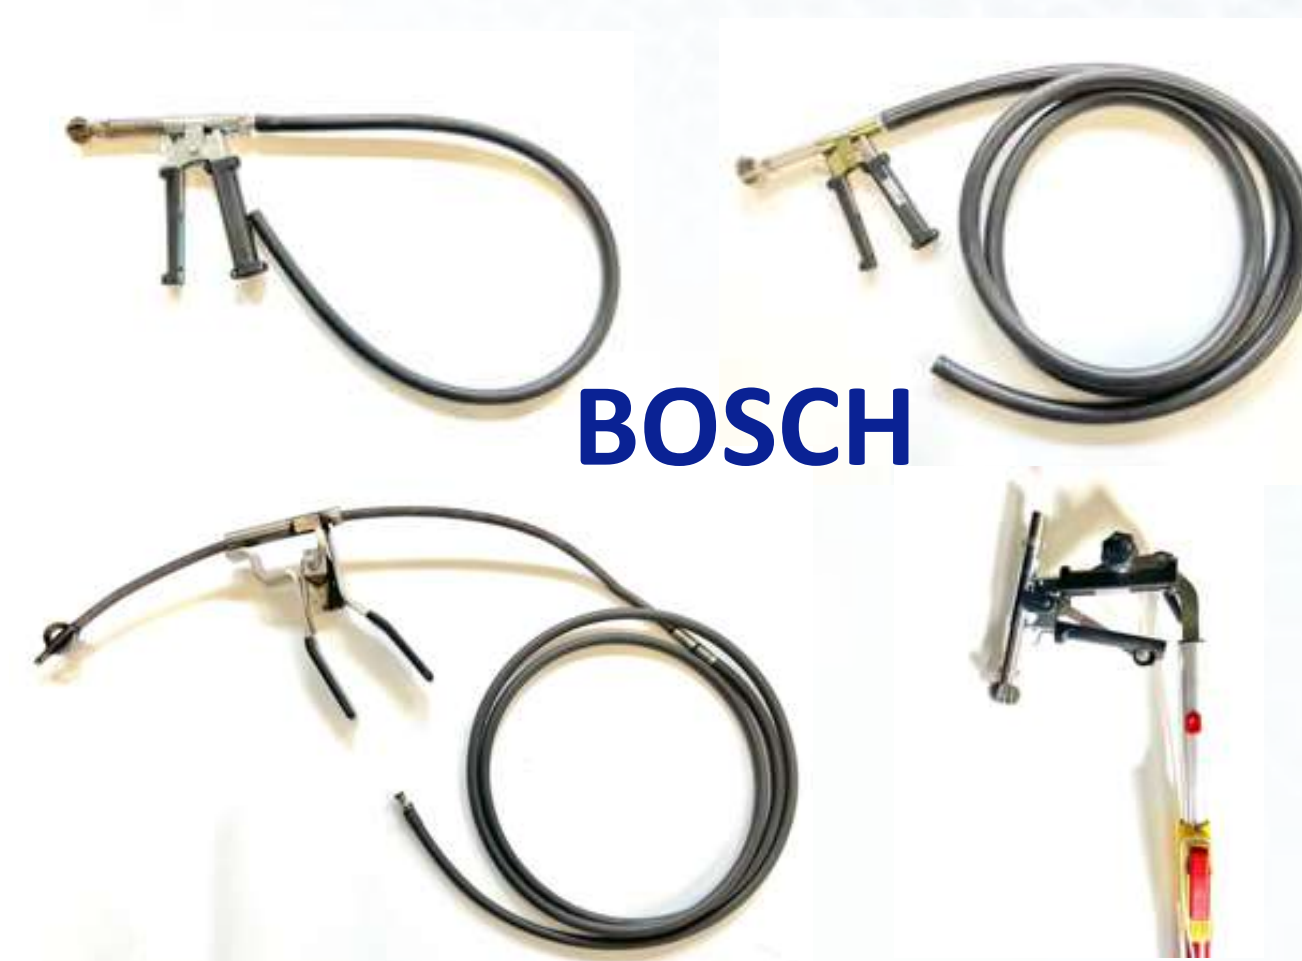
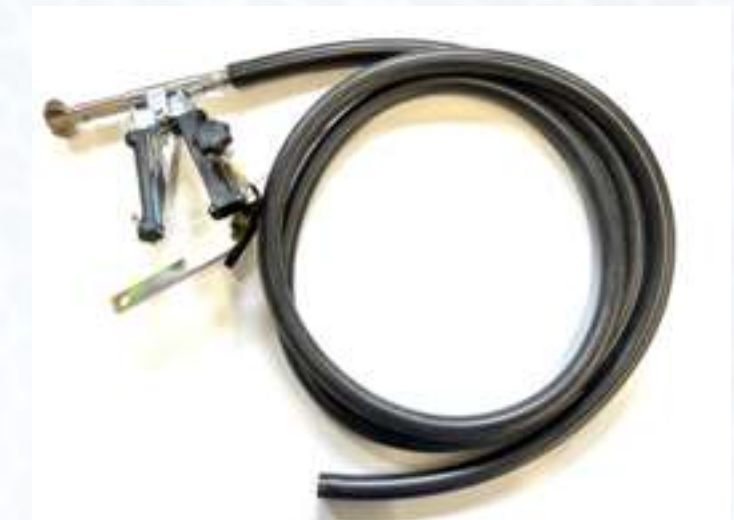
Upozornenie na dodržiavanie výkonu EK výhradne s prístrojovým vybavením odberových sond a prívodných potrubí, ktoré sú v súlade so schválením !!!

ACTIA

AVL

BOSCH

MAHA
